R10-xxx オーシャンスカルの補修
シアライン分離と内部フレームの電食修理
 Repair of Ocean Scull (YAMAHA Row 20-SS)

ヤマハのオーシャンスカル (ROW20SS) で、シアラインが分離し、内部フレームが腐食 (電食) している場合の修理事例。

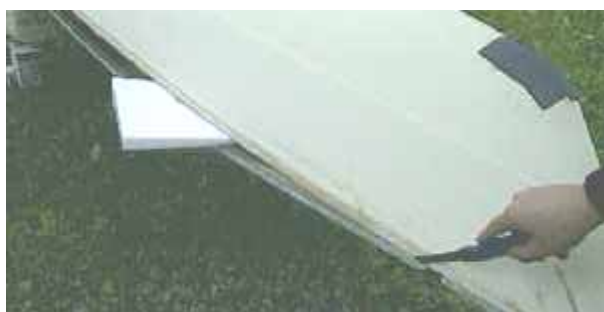
艀装をすべて外し、艇を裏返し、斜めに傾けて接合部 (シリコンコーキング材) に切り込みを入れる。隙間にウェスなどをはさみながら少しだけ開く方向に力をかける。FRP材を傷つけないよう注意する。シリコンだけを切り、挟んだ詰め物で自然に裂けていくのが理想的である。

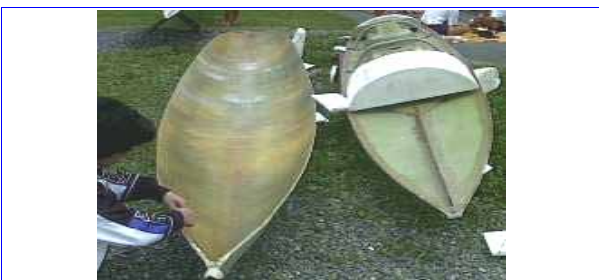
デッキとハルを分離できた状態。主構造 (浮体、リガーの内フレーム) はデッキ側に組まれ、ハル側には何も無い。分離するとハル側は非常に弱いので、慎重に取り扱うこと。

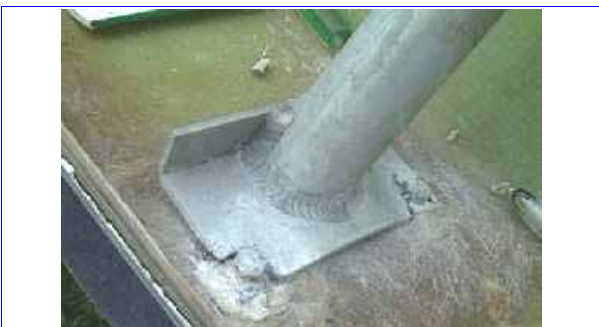
内フレームは、M6 ボルトをプレートにネジ止めされ、ヘッドをエポキシ樹脂で被覆していたが、隙間から浸水し、腐食が進み強度を失い、分離していた。(1箇所は完全に分離)。

腐食したフレームは、ヤマハから部品供給・修理等を引き継いだ (株) 伸孝で入手できる可能性もあるが、ここでは、軽金属溶接を扱う町工場に現物を持参し修理した。補強のため、L字断面からコの字型に変更した。2つ孔は M6 ネジ加工とし、中心間隔は 84mm (実測値)。組み付けた後、(エポキシ樹脂ではなく) シリコンコーキング材でしっかり充填被覆する。

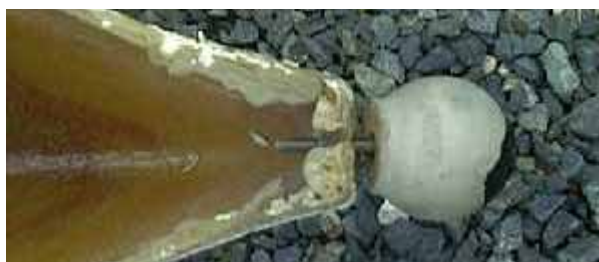
パウボールはネジ止めされている。内側のナットはシリコン止めだけで、一度回り始めると始末が悪い。この部分 (内側のナット) は FRP で固定してしまったほうが良い。ウボールにはデッキの合わせの関係で上下があるので注意。
