R10-571 C ・アルミハンドルの折損と補修

Repair of C2/Aluminium handle

C2の旧タイプ;アルミハンドルは、海水域ではカーボンシャフトとの接合部で折損するリスクがあり、1×には奨められない。折損時には、補修キットで、コンジットタイプに改造できる。

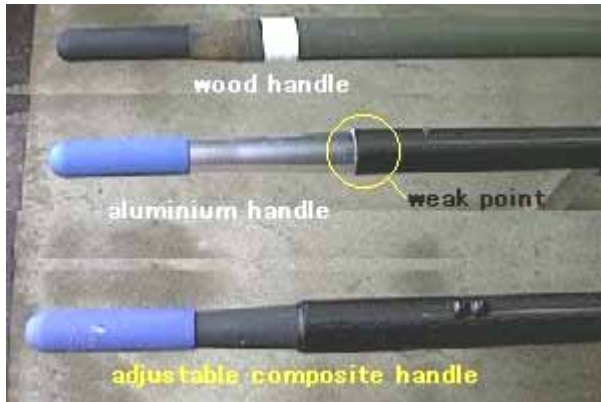
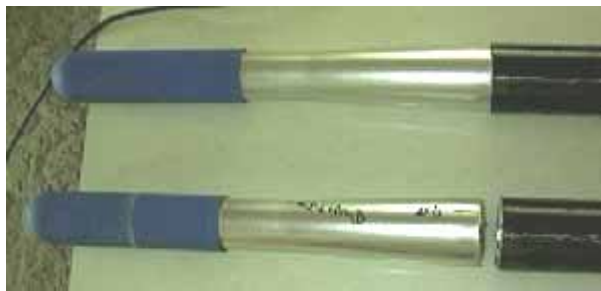
コンセプトのスカルオールハンドルは、木製、アルミニウム、コンジット製・調整タイプ(下)と進化してきた。このうち、アルミニウムタイプのシャフトは、海域で使用した場合、シャフト(カーボン部分)とアルミニウムハンドルの接合部分が腐食し、折れてしまう傾向があった。突然折れるので、特にシングルスカルでは、このアルミオールはあまり奨められない。

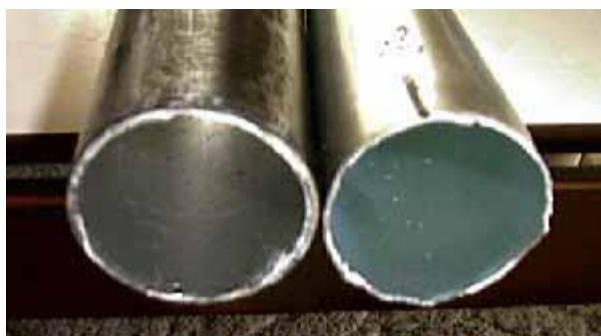
直接の原因は、アルミニウム部分の腐食割れだが、特にこの部分で折損する理由は、乗艇後、この部分に水が残りやすいこと、この部分に応力が集中しやすいこと、カーボンとアルミニウムとで「電食」を起こす可能性などが考えられる。(カーボンは導電性があり、同時に溶出しないため、アルミ側で溶出)

折れた破断面を観察すると、腐食が徐々に進んだ後、最後に一気に破断した痕跡がみられた。折れていないオールも、外から接合部をよく観察し、アルミニウムの腐食生成物がどの程度発生しているかチェックしよう。
