## R10-542 腐食したアルミフレームの交換

### Exchange of Decayed Inner Frame

モノコック規格艇内部のアルミ・フレームが腐食・破断した場合、ハルを回せずに切断・摘出し、ステンレスフレームに交換することもできる。(注意: 自己責任による修理となる)

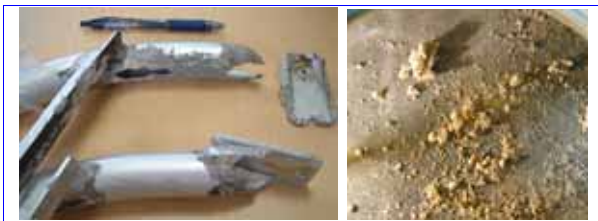
モノコックハルの内部に軽合金フレームを持つタイプは、特に海水では腐食リスクが高い。モノコックの気室内の浸水を放置すると、フレームが急速に腐食しやがて破断する。この急速な腐食には、ステンレスボルトとアルミ部材による電食も絡むが、むしろ溶接部を中心に発達する白色ゲル状の腐食生成物は、水酸化アルミニウムで、MIC (Microbiologically Influenced Corrosion, 微生物誘導腐食) の関与も疑われる。

フレームを、触診や、手鏡などで内部を観察する。艇内が湿潤で、ざらざらした白色～暗灰色の砂、ゲル～ペースト状の腐食生成物(水酸化アルミニウムや塩化物など)があれば、腐食がかなり進行していると考えられる。1つのフレームに腐食・破断が生じたら、他も同程度に腐食している可能性が高い。

腐食したアルミ製リガー・フレームと、ハル内に散らばる腐食生成物

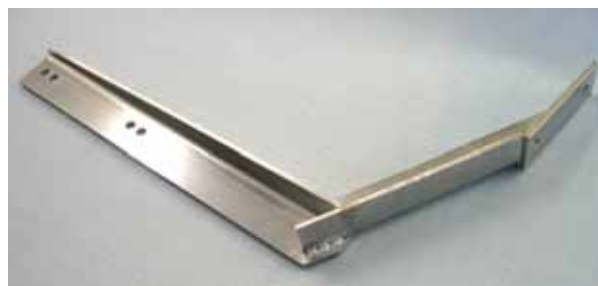
分割SUSフレーム単品×2 = 1座(800g/座, 約1万円)

交換用ステンレスフレームは、規格艇に合わせ設計したもので、分割式で、2個をハル内に入れてから1つに組み立てる。左右互換の部品で、重量/軽量艇とも同一である。重量/軽量は、固定孔を変更して対応できる。ただし、軽量艇では、デッキとのクリアランスに5～10mmのスペーサーを併用する。

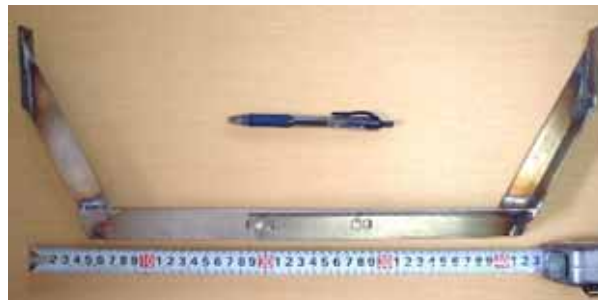
2個を組み合わせると、フレームとなる(写真は第1世代)

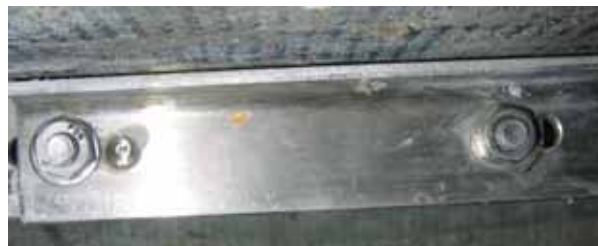
組み立てたフレームはデッキに密着。(軽量艇ではスペーサー必要)

注意: フレームの4つのボルト孔は、2つを使用。(重量艇では最も幅広に、軽量艇では最も狭くなるように組み立てる。)
