## R10-xxx ボールタイプのオールロック台座の整備

How to maintenance the Ball type oarlock mount of YAMAHA

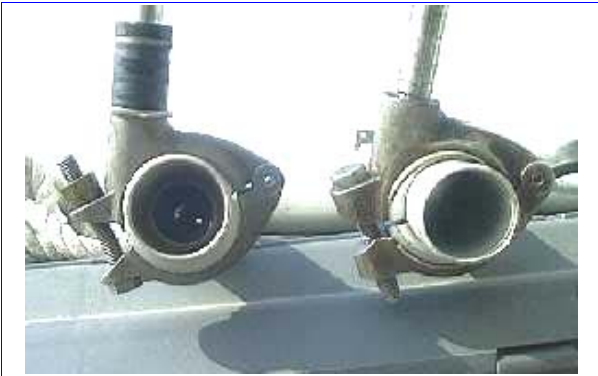
上の写真は第2～3世代のものである。第1世代は、リガーのセンターステイに対して直上部にシャフトがあり、また上下のパウも軽合金であった。

写真の世代では、オフセットとなり、パウがステンレス製に変更された。右は第2世代で、パウ・ロフにネジが切ってある。左は第3世代のものでボルトと真鍮ナットで挟むタイプ。なお、左はセンターステイのパイプ内面に補強が見られる。おそらく、過度の締め付けで、パイプの変形や腐食の事例がみられたのだと思う。

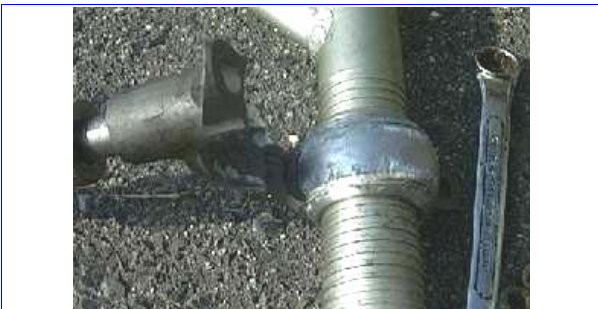
このタイプの台座も、少しの工夫と丹念な手入れを心がければ、このオールロック台座も結構快適に使用することができる。写真は分解したところだが、パウ内面(凹面)の横断面方向のRはグリップボール(中子)のRより小さく、2本の平行線を中心に腐食が進んでいる。Rに差を持たせるのは悪くないが、その「程度」が問題だろう。

オーシャンスカルなどに用いられているボールタイプのオールロック台座は、ボールとパウ(ホルダー)の間にビニル側を挟むことで、固定や腐食防止に役立つ。

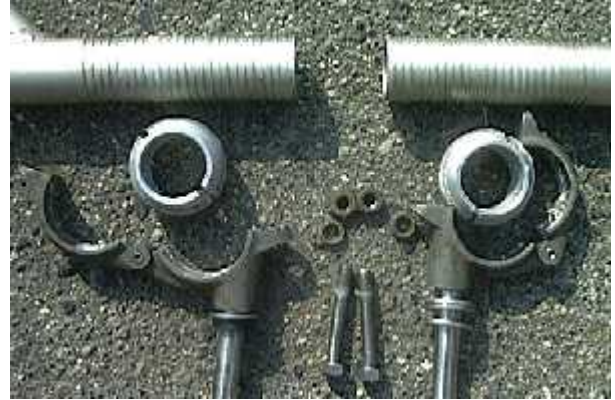
下の写真は、完全に分解したところである。第3世代のもので、ボルトが曲がってしまい、十分な締め付けができない状況である。

右のボルトは曲がっている。

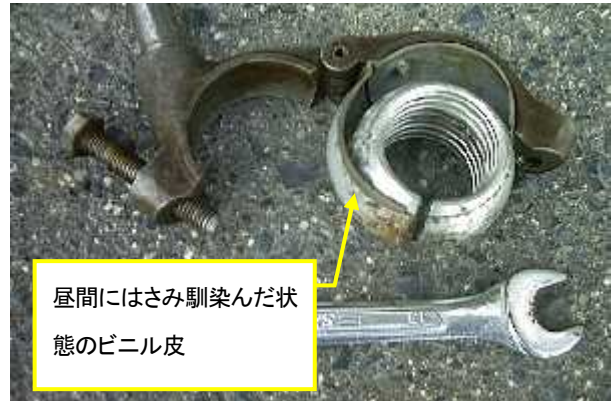
屋間にはさみ馴染んだ状態のビニル皮

整備のポイントは、まず、パウアップパーおよびパウロアの内面(凹面)とグリップボールの隙間に、約1mmの厚さの塩化ビニルシート(古いオールのビニル皮が最適)を挟むようにすることである。

このようにすれば、ボルトが適切な位置で最も強く締めつけることができる。締め付けに過度に大きな力を要するとか、それでも十分に固定できないといった問題は解消できる。

またグリップボールも、異種金属(軽合金とステンレス)の直接の接触がなくなることや力が面的に分散できることもあって、傷つきや腐食(電食)を最小限に押さえることができる。

現在では、ビニル皮そのものが艇庫にも転がっていないかもしれないが、軟質の約1mm厚さの塩ビシートであれば何でも代用できるだろう。
