R10-xxx ボールタイプのオールロック台座の整備

How to maintenance the Ball type oarlock mount of YAMAHA

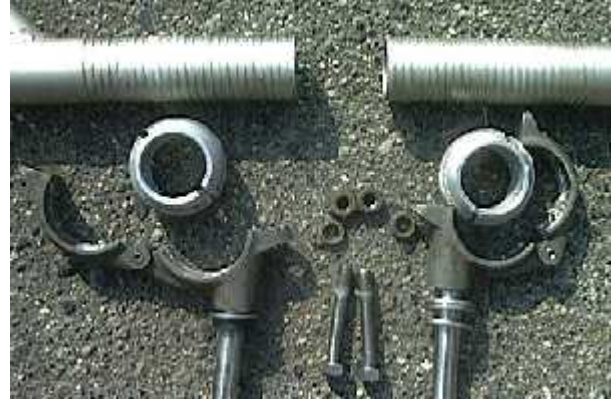
下の写真は、完全に分解したところである。第3世代のもので、ボルトが曲がってしまい、十分な締め付けができない状況である。

右のボルトは曲がっている。

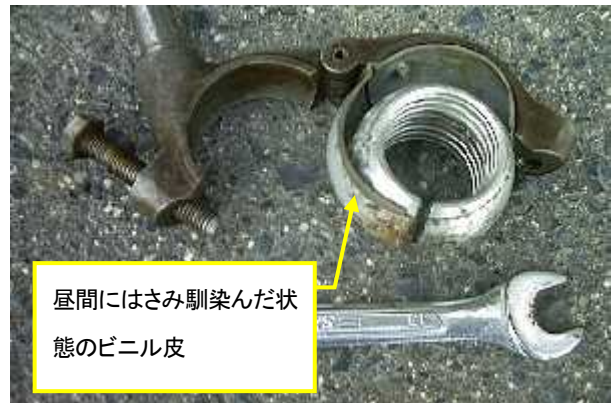
屋間にはさみ馴染んだ状態のビニル皮

整備のポイントは、まず、パウアップパーおよびパウロアの内面(凹面)とグリップボールの隙間に、約1mmの厚さの塩化ビニルシート(古いオールのビニル皮が最適)を挟むようにすることである。

このようにすれば、ボルトが適切な位置で最も強く締めつけることができる。締め付けに過度に大きな力を要するとか、それでも十分に固定できないといった問題は解消できる。

またグリップボールも、異種金属(軽合金とステンレス)の直接の接触がなくなることや力が面的に分散できることもあって、傷つきや腐食(電食)を最小限に押さえることができる。

現在では、ビニル皮そのものが艇庫にも転がっていないかもしれないが、軟質の約1mm厚さの塩ビシートであれば何でも代用できるだろう。
